Torregarcía, el agua y la *purpura*: la investigación de un yacimiento de ribera en el Parque Natural Marítimo-Terrestre Cabo de Gata Níjar¹

4.1. El yacimiento de Torregarcía y su investigación

4.2. El yacimiento a partir de las últimas intervenciones

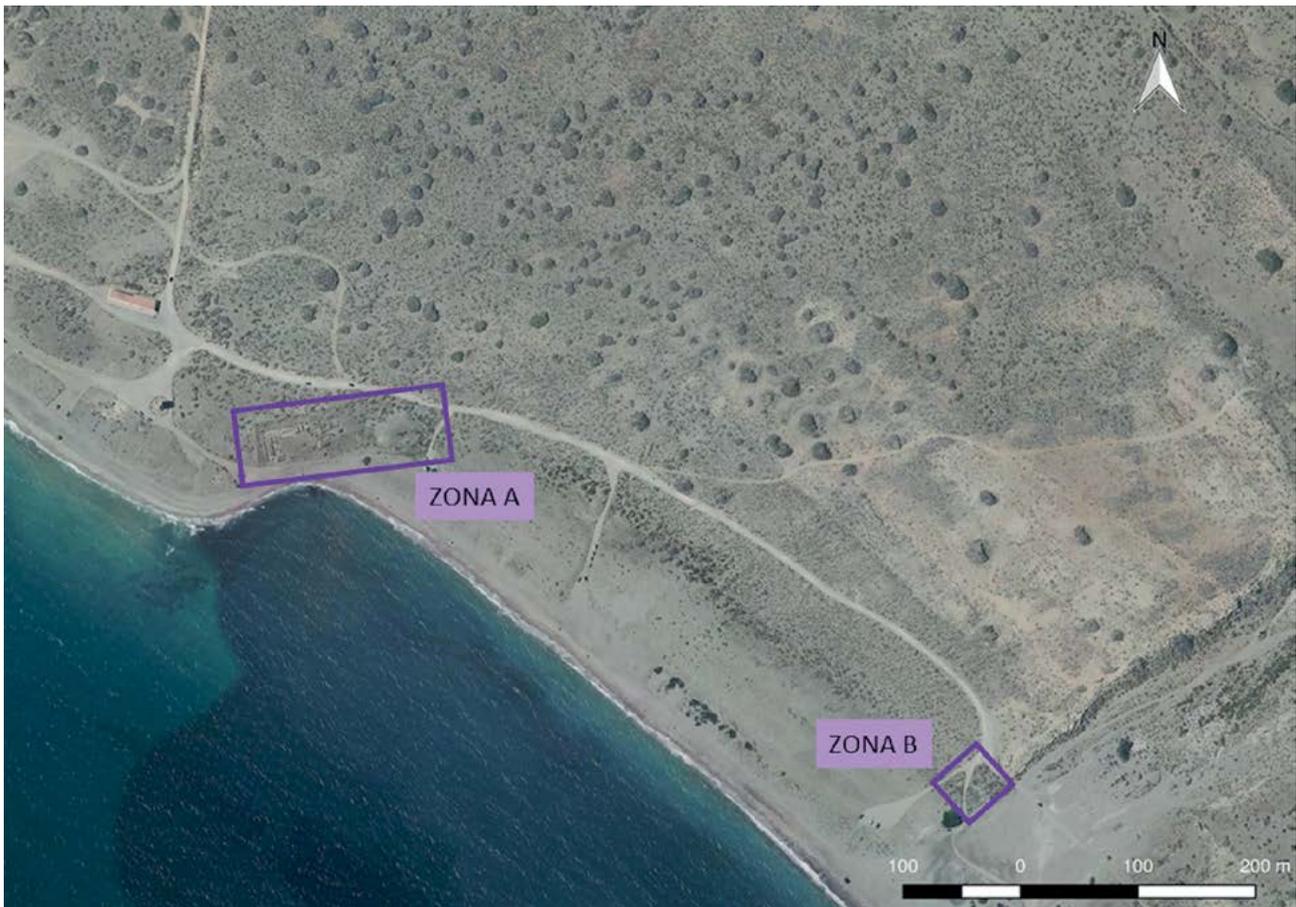
Figura 4.2. Torregarcía: zonas tras los primeros trabajos.

a la rambla de las Amoladeras (a partir de ahora, Zona B) (Fig. 4.2). Esta última datación se hizo hipotéticamente extensible al área A, pues en las actuaciones no se pudo determinar su cronología.

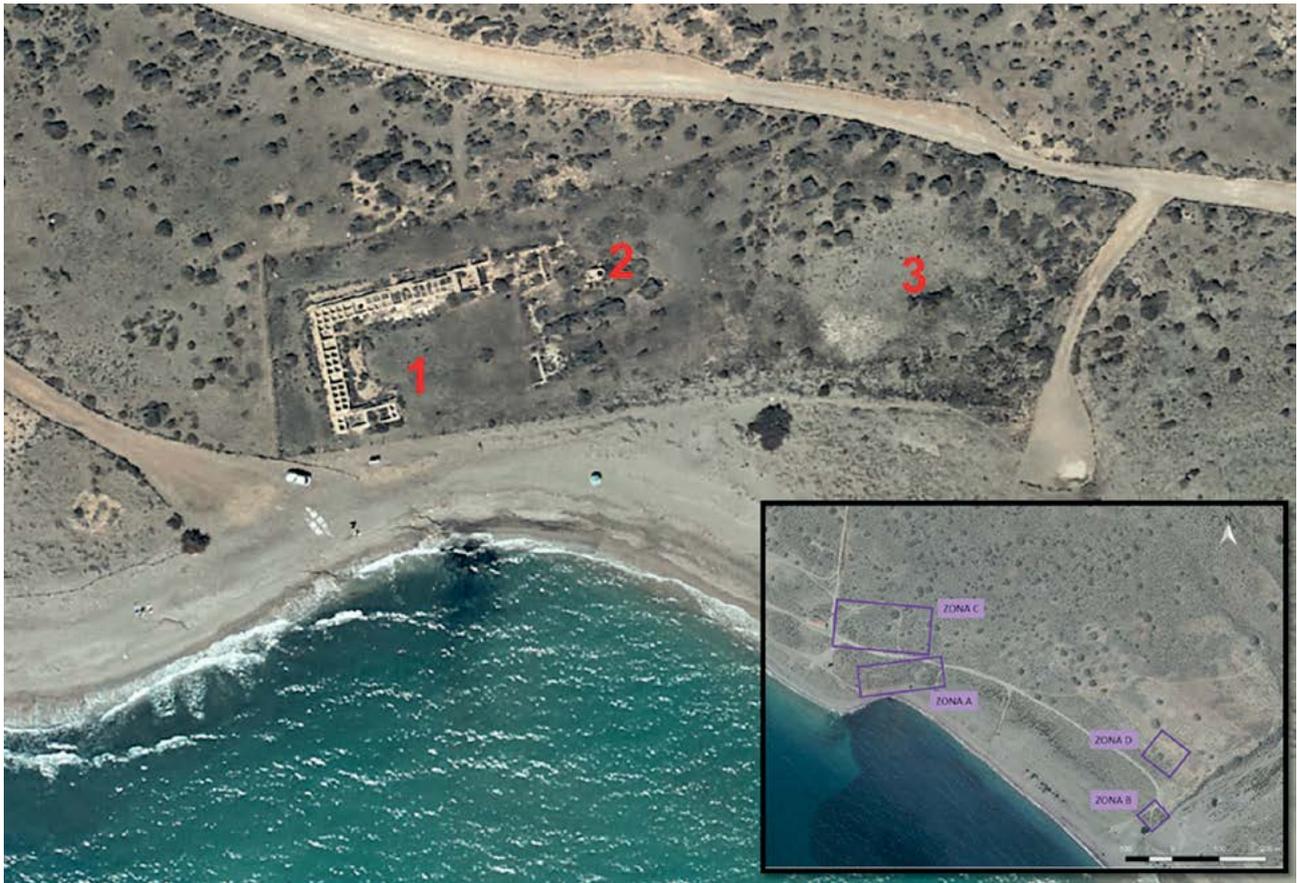
Figura 4.4. Zona A del yacimiento y sus tres áreas.

Esta Zona A se subdivide en tres áreas que describimos a continuación.

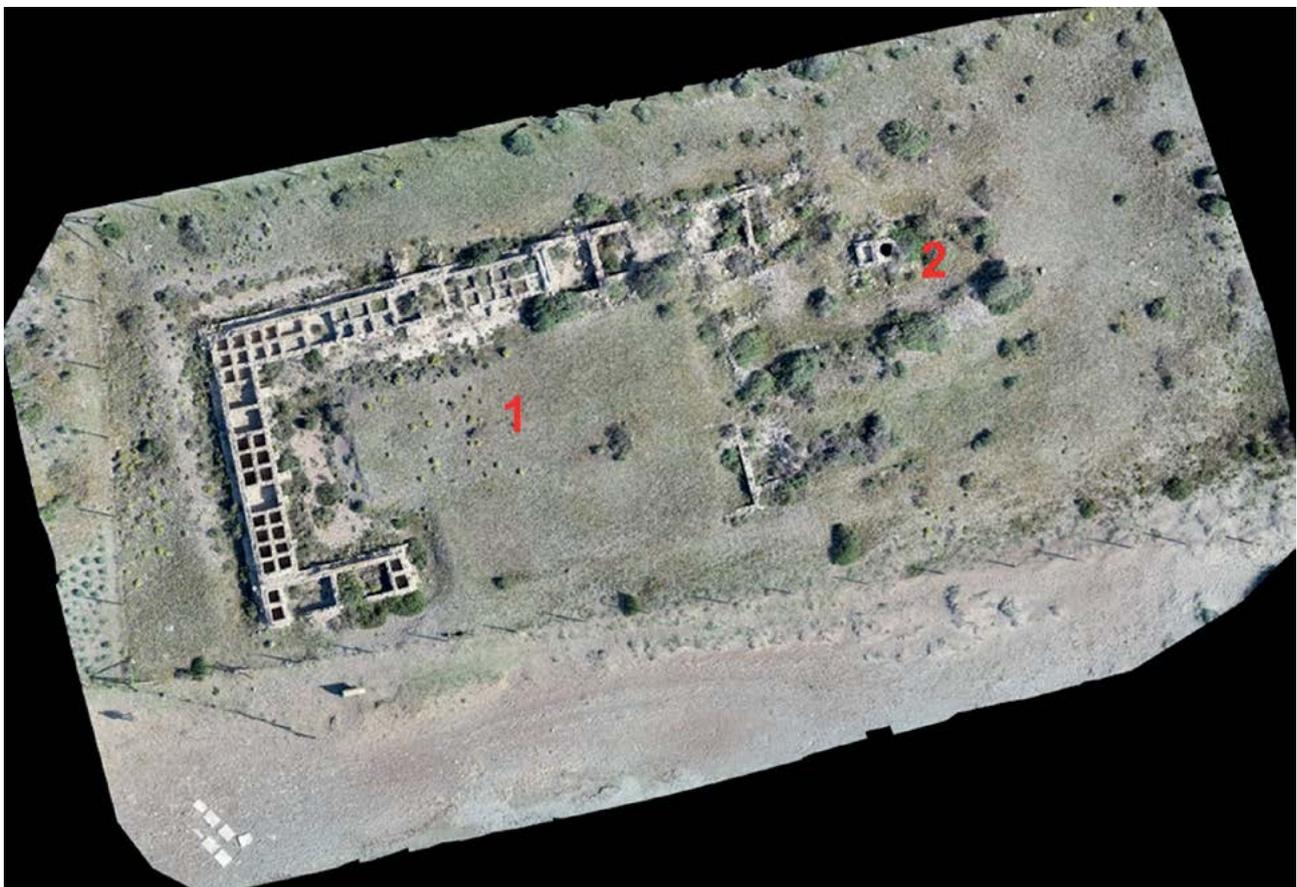
Figura 4.5. Zona A del yacimiento con áreas 1 y 2.

4.2.1.1. Área 1: el patio central y las naves de piletas o lacus (Fig. 4.5)

Estos conjuntos de depósitos se presentan en tres ejes en torno a un patio central, patio que arroja unas dimensiones de 36,37 m x 16,81 m, resultando una superficie de 611,38 m². Hay que destacar el tamaño superficial de este, que no se corresponde con las medidas habituales en los espacios similares de las factorías de salazones altoimperiales conocidas, de dimensiones más reducidas. Sobre este espacio se han desarrollado prospecciones no invasivas, con magnetómetro multicanal y georradar monocanal bifrecuencia, que han detectado elementos interesantes dispuestos en su interior e inmediaciones (*vid.* capítulo 9).

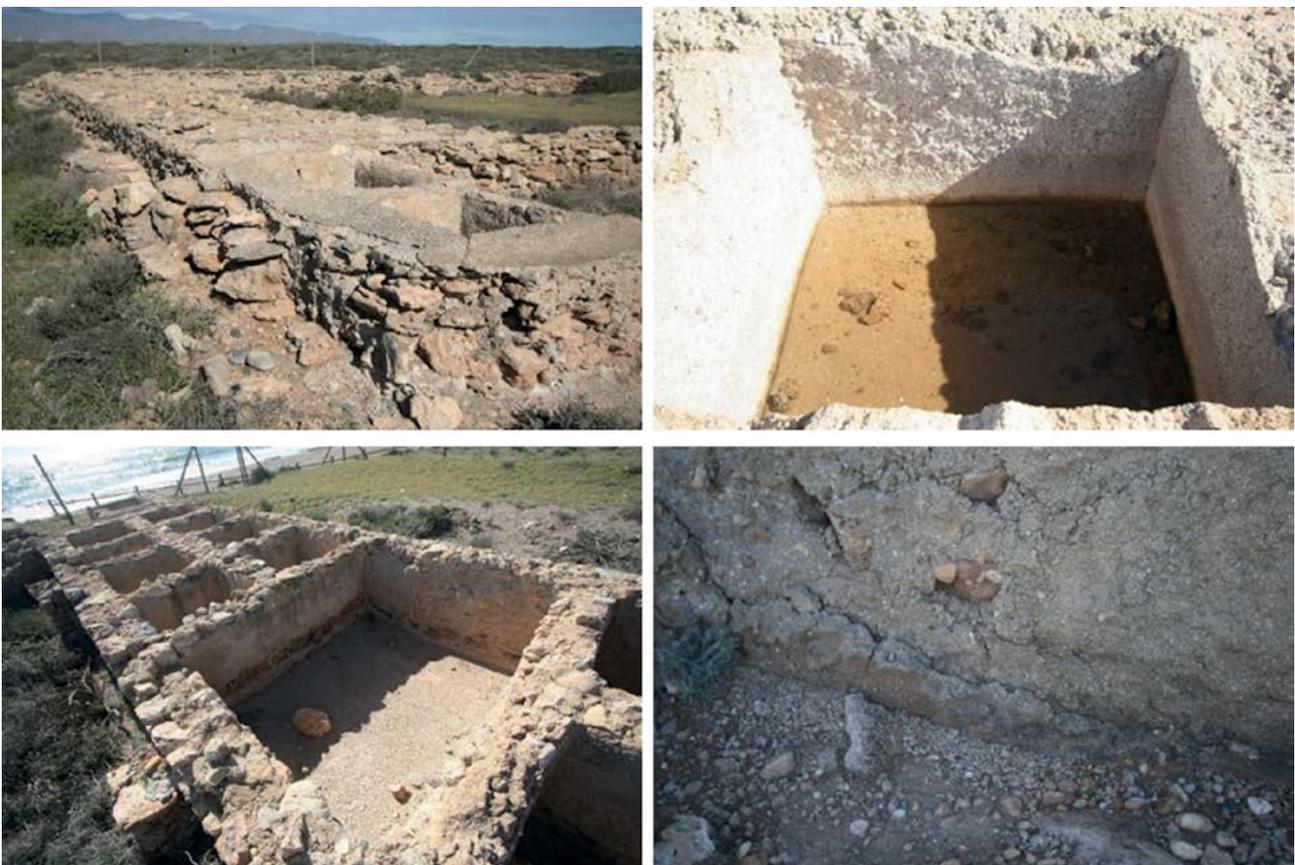
Figura 4.7. Área 1 de la Zona A: detalles de los lacus.

Continuando con la descripción, hallamos en primer lugar un conjunto de 12 *lacus* dispuestos en dos filas paralelas y simétricas, cuyas dimensiones se sitúan todas en torno a 1 m de lado, sin que podamos conocer la profundidad al hallarse actualmente colmatadas, aunque estimamos unos 0,80 cm de profundidad. Así estas piletas cúbicas están construidas sobre el módulo de tres pies romanos (Pachón 2007, 22).

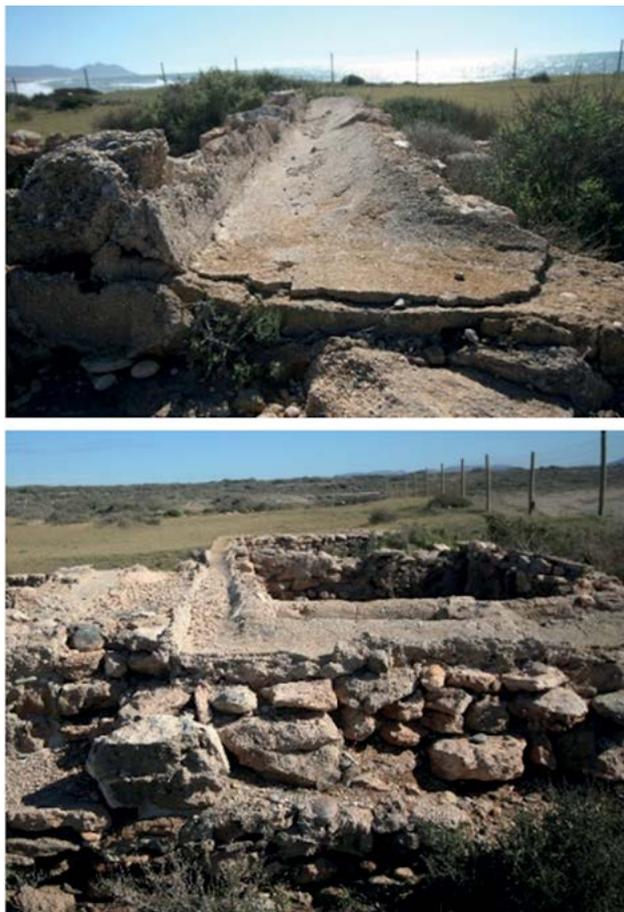
Figura 4.8. Área 1 de la Zona A: detalles del bordillo.

Todas las piletas del conjunto están construidas sobre una base de mampostería trabada con mortero de cal y arena (*opus incertum*), que es la misma técnica que se utiliza en el alzado de los muros (Fig. 4.7). El grosor de los muros es de unos 43 cm de media, aproximadamente un pie y medio. En el interior se observan finos enlucidos que consisten en revestimientos de mortero hidráulico, aunque no se conserva en todas. Estos *lacus* no presentan en su base y esquinas la típica media caña que suele estar asociada a las cubetas de salazón y tampoco se aprecian depresiones de limpieza en el suelo, a diferencia de las propias de las *cetariae*. Sin embargo, sí presentan una canalización superior con bordillos, cuya función parece relacionarse con el interés por evitar desbordamientos de líquidos, reconducir estos al interior de las balsas e incluso facilitar cierta circulación del líquido entre los distintos conjuntos de piletas, todo ello compatible con actividades propias de una *officina infectoria* (Fig. 4.8).

Como se ha indicado, la instalación presenta unas canalizaciones dispuestas a la altura superior de las balsas (Fig. 4.8). Estas se conservan en buen estado en la nave norte, entre la cara exterior de los conjuntos de *lacus* y el muro perimetral, también en el extremo este de esta nave, limitando el primer conjunto de *lacus* pequeños y conectando perpendicularmente con el canalizo anterior. E igualmente está presente en todo el perímetro de las balsas de la nave sur.

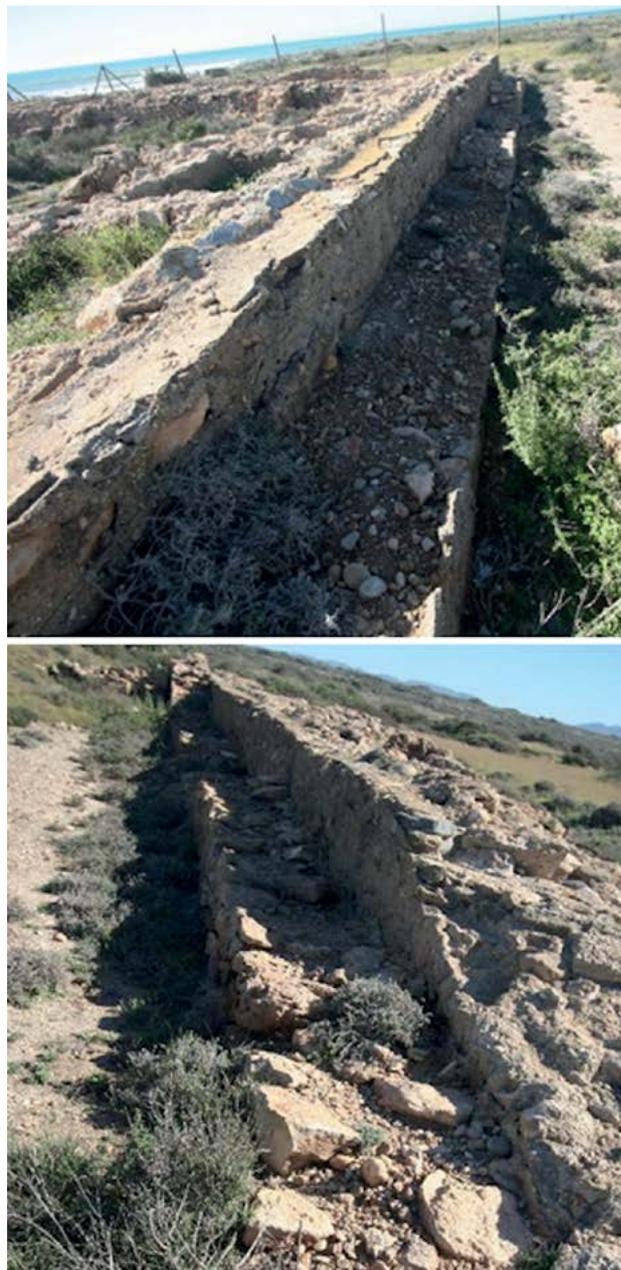
Figura 4.9. Área 1 de la Zona A: imágenes del muro perimetral.

Todo este conjunto estaba recintado al exterior en sus laterales norte, oeste, sur y este por un muro perimetral, cuyo alzado desconocemos, con un grosor medio de 0,65 m (Fig. 4.9). Este muro también está presente en la cara interior de la tercera nave. En general, al interior, en el patio, se observan diversos contrafuertes o podios dispuestos de manera irregular, que quizá se relacionen con las necesidades del trabajo de la instalación y la manipulación del producto colocado en los *lacus*. O con soportes de techumbre que cubrieran el espacio de trabajo.

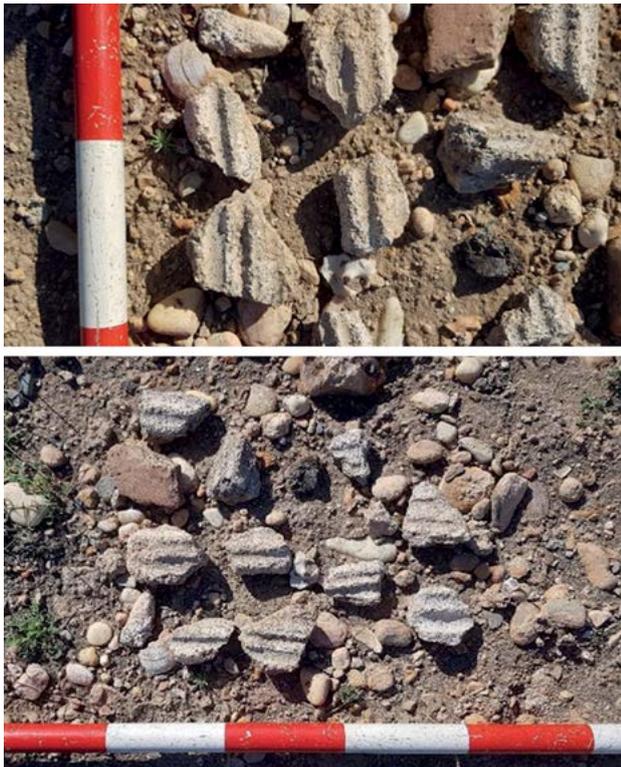
Figura 4.10. Área 1 de la Zona A: restos de morteros con improntas de cañizos.

Entre el material presente se documentan numerosos restos de morteros con improntas de cañizo (Fig. 4.10). Esto indica que en época romana los *lacus* y el patio pudieron estar cubiertos por una ligera techumbre. De hecho, en las excavaciones de 1990 se documentaron restos de las bases de apoyo de los postes, aunque no hay un plano para conocer su ubicación. Esta techumbre estaría compuesta por postes de madera y la cubierta con cañizo. Ambos elementos pudieron conseguirlos de lugares próximos, pues algunos son plantas propias de ribera que se podrían hallar en las próximas ramblas de Retamar, de las Amoladeras o Morales, y en cuanto a la madera también se podrían encontrar olmos entre la vegetación de ribera u otro tipo de árboles en las sierras vecinas, como Sierra de Gata o Sierra Alhamilla, como se ha indicado en la reconstrucción paleoambiental (capítulo 2).

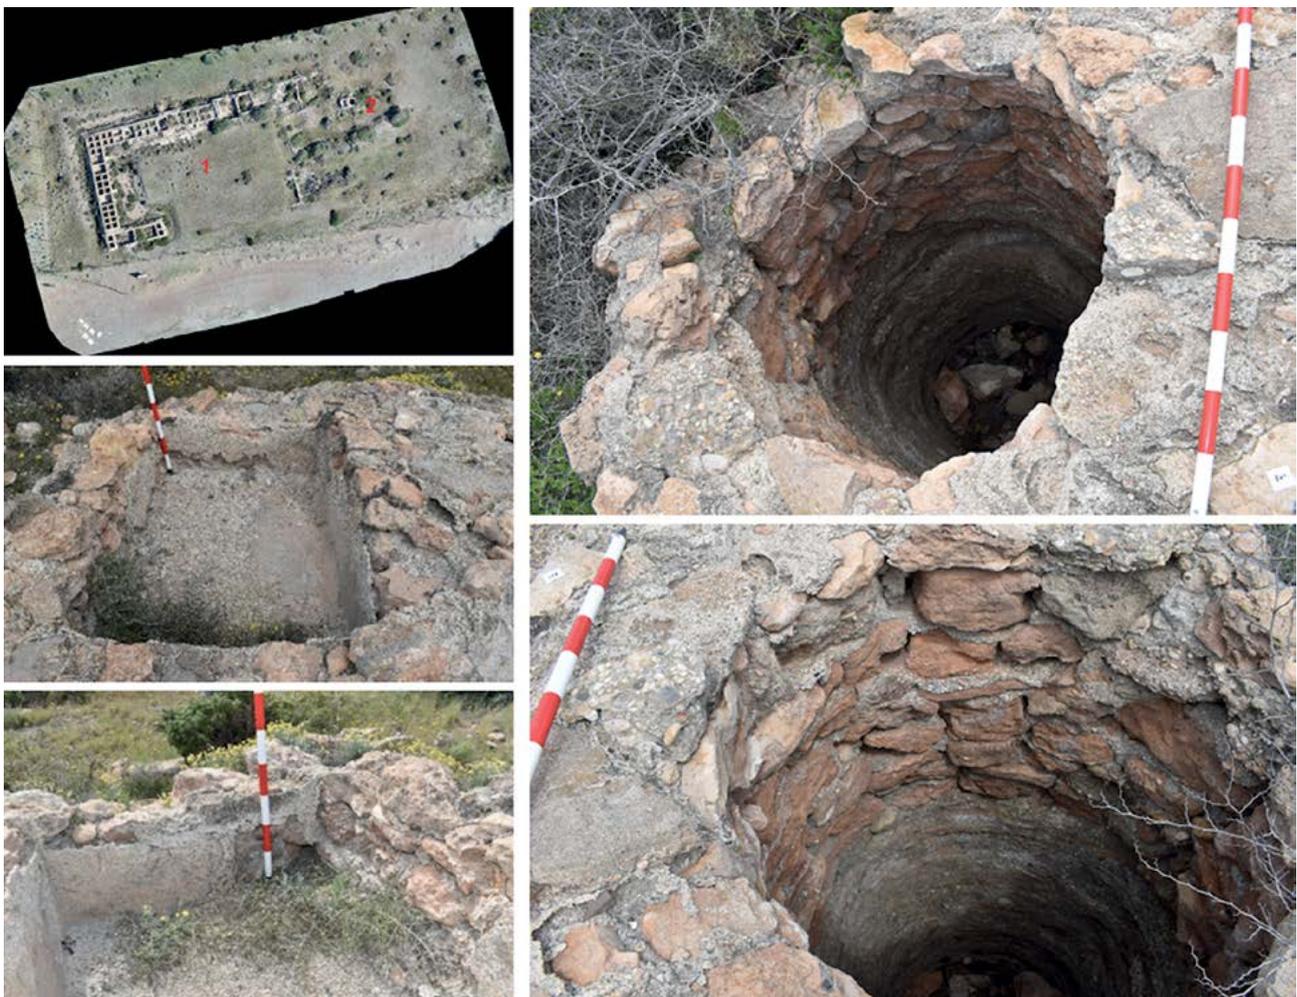
Figura 4.11. Área 2 de la Zona A: pozo y *lacus*.

El área este del conjunto es la peormente conocida, aunque parcialmente excavada. El análisis de la ortofotografía permite identificar varios espacios construidos con disposición ortogonal, pero son necesarias intervenciones arqueológicas para dilucidar su configuración. Sí parece que parte de la edificación se articula, y cierra el implante productivo por el este, mientras que otros elementos parecen disponer otros espacios funcionales más orientados al exterior de la *officina*. Precisamente estos últimos se relacionan con el ámbito donde se localiza un sistema de captación de agua subterránea. Se trata de la existencia de un pozo circular, con un diámetro exterior construido de 2 metros y 1,10 metros de diámetro interior, que profundiza rompiendo el sustrato geológico rocoso. A este pozo se le adosa un pequeño *lacus* de 0,90 x 1,30 m de medida interior, construido con muros de 0,35 cm de grosor (Fig. 4.11).

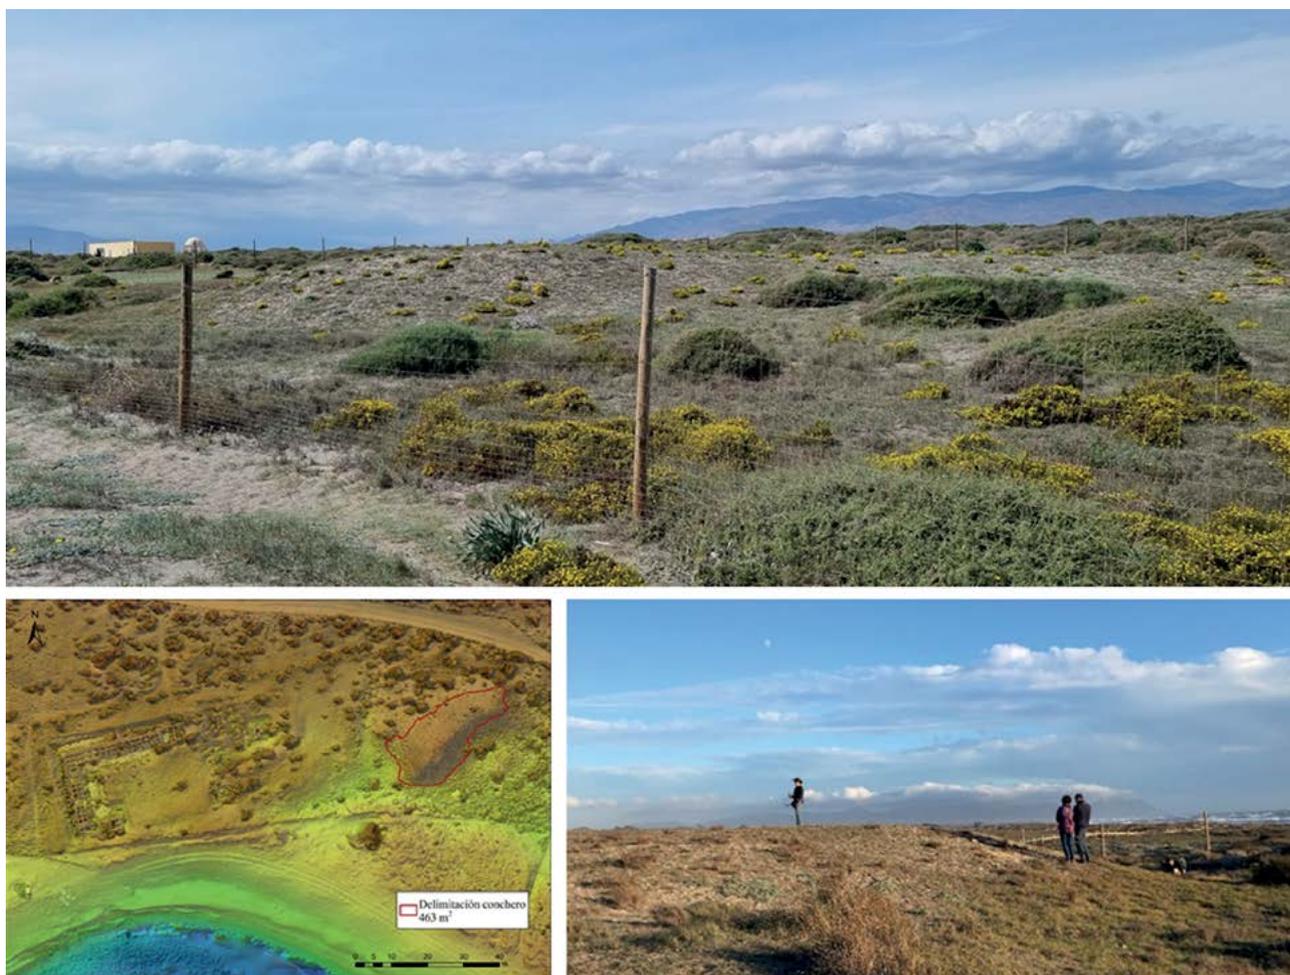
Figura 4.12. Área 3 de la Zona A: conchero.

Se encuentra a unos 35 m del implante productivo descrito anteriormente. Presenta grandes proporciones, pues tiene aproximadamente 41 m de largo y 31 m de ancho, aunque su forma es irregular (lo que supone unos 463 m² de superficie), y una altura de unos 2-2,5 m en su parte más elevada (Fig. 4.12). En él, además de los restos de conchas, también se localizan fragmentos de cerámica de época romana (como ánforas, cerámicas comunes).

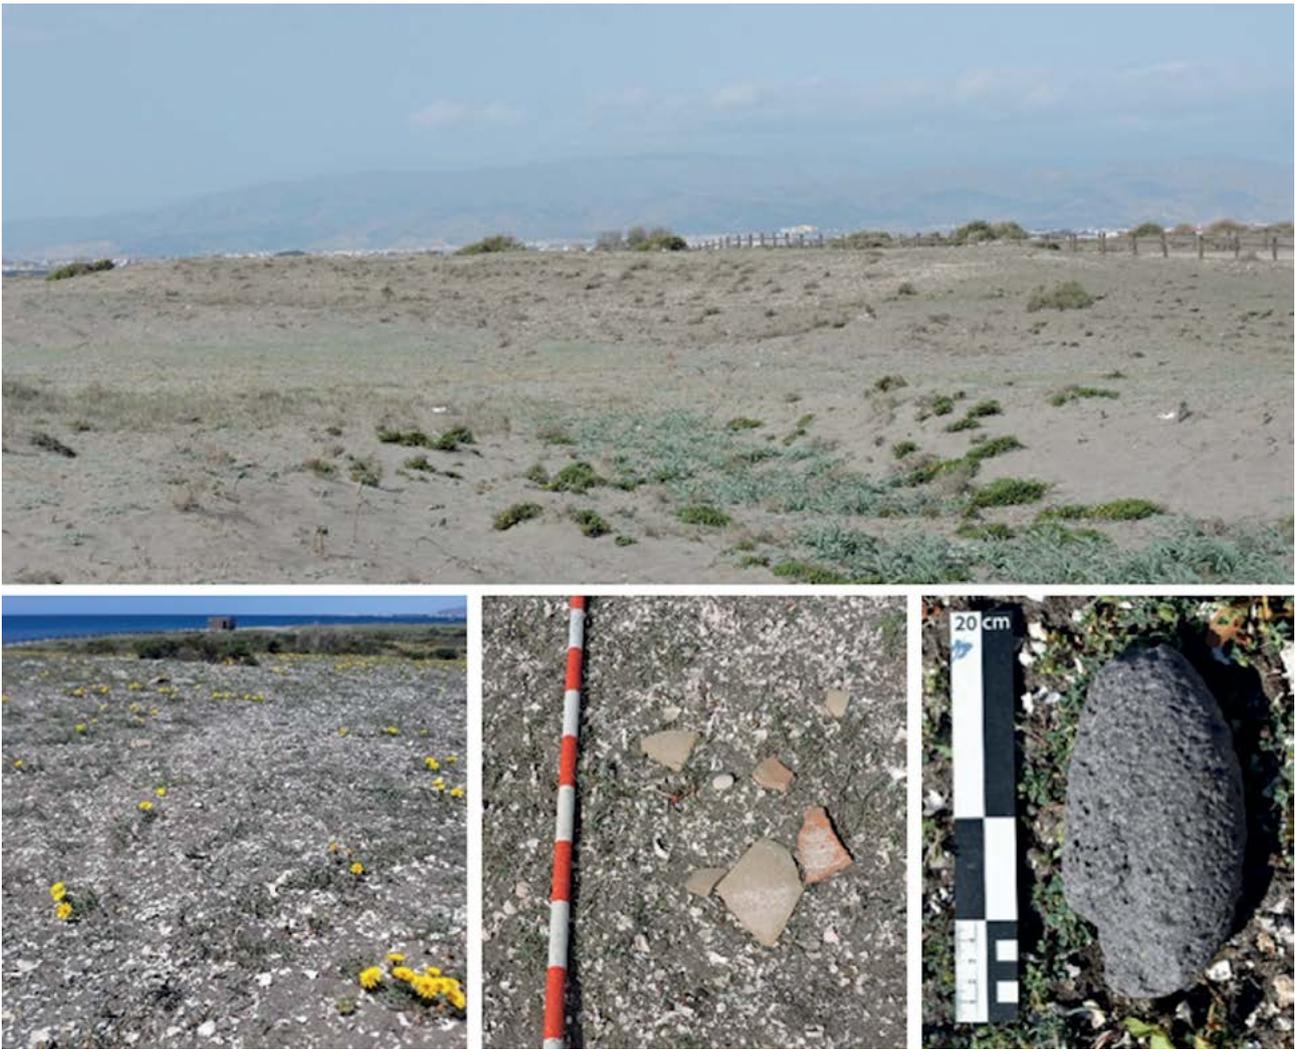
Figura 4.13. Paraje de Casa Fuerte del Toyo: conchero y restos de materiales.

una extensión similar, aunque un poco mayor, en la propia Bahía de Almería, en concreto el del Paraje de Casa Fuerte del Toyo, en el que también estamos realizando trabajos de prospección no invasiva, y que alcanza aproximadamente 90 m de largo por 16 m de ancho, lo que indica que este no sería un hecho aislado en esta parte del sureste peninsular (Fig. 4.13).

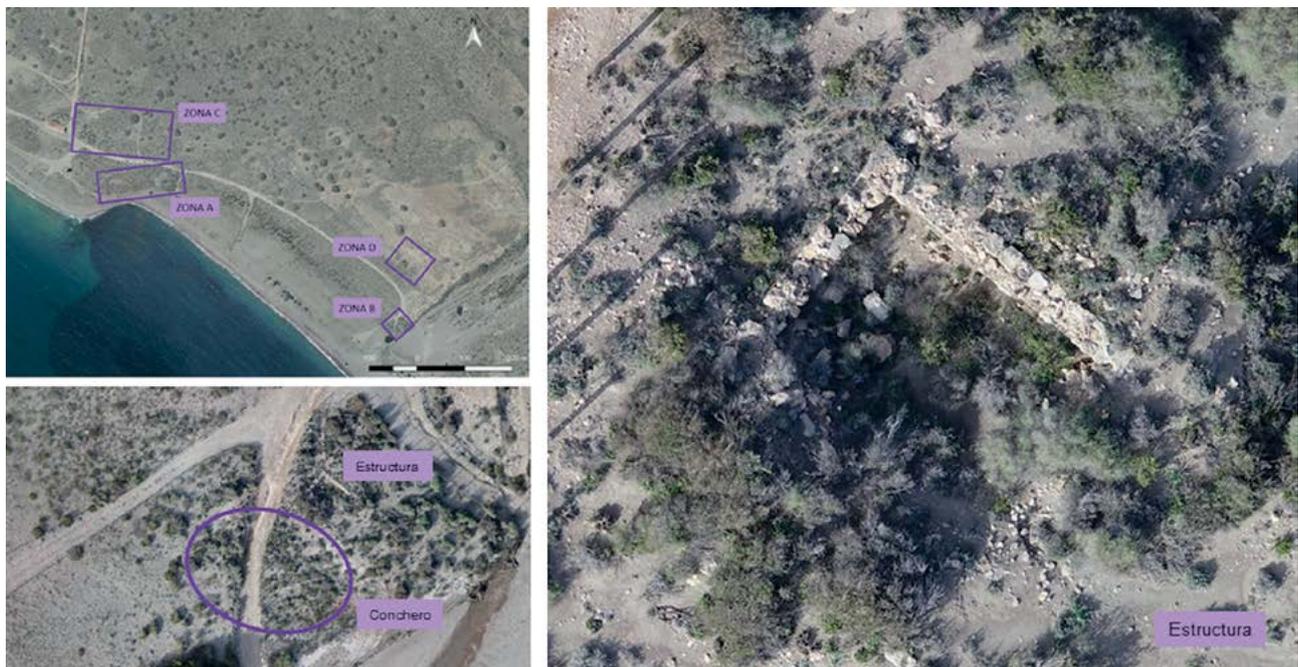
Figura 4.15. Zona B. Detalle del conchero (imagen inferior izq.) y de la estructura (der.).

En la Zona B (Fig. 4.15), la georreferenciación que hemos realizado sobre la estructura excavada junto a la rambla de las Amoladeras nos da unas dimensiones de unos 5,51 m en el lado norte por 4,28 m en el lado oeste, siendo el grosor de los muros de aproximadamente 60 cm. Esta está realizada con mampostería trabada con cal. Entre el material destaca la *terra sigillata* clara y las cerámicas comunes, especialmente de cocina, según José Ramón Ramos Díaz, que las ha datado en el siglo II d. C.

A ella también hay asociado un conchero, situado principalmente en su lado oeste y sur, pero que está muy afectado por el actual camino. Sus medidas alcanzan en los ejes máximos aproximadamente los 25 m de largo por 10 m de anchura. Los restos de conchas que aquí se observan presentan las mismas características que las del conchero de la Zona A, dominando de nuevo el *Hexaplex trunculus*.

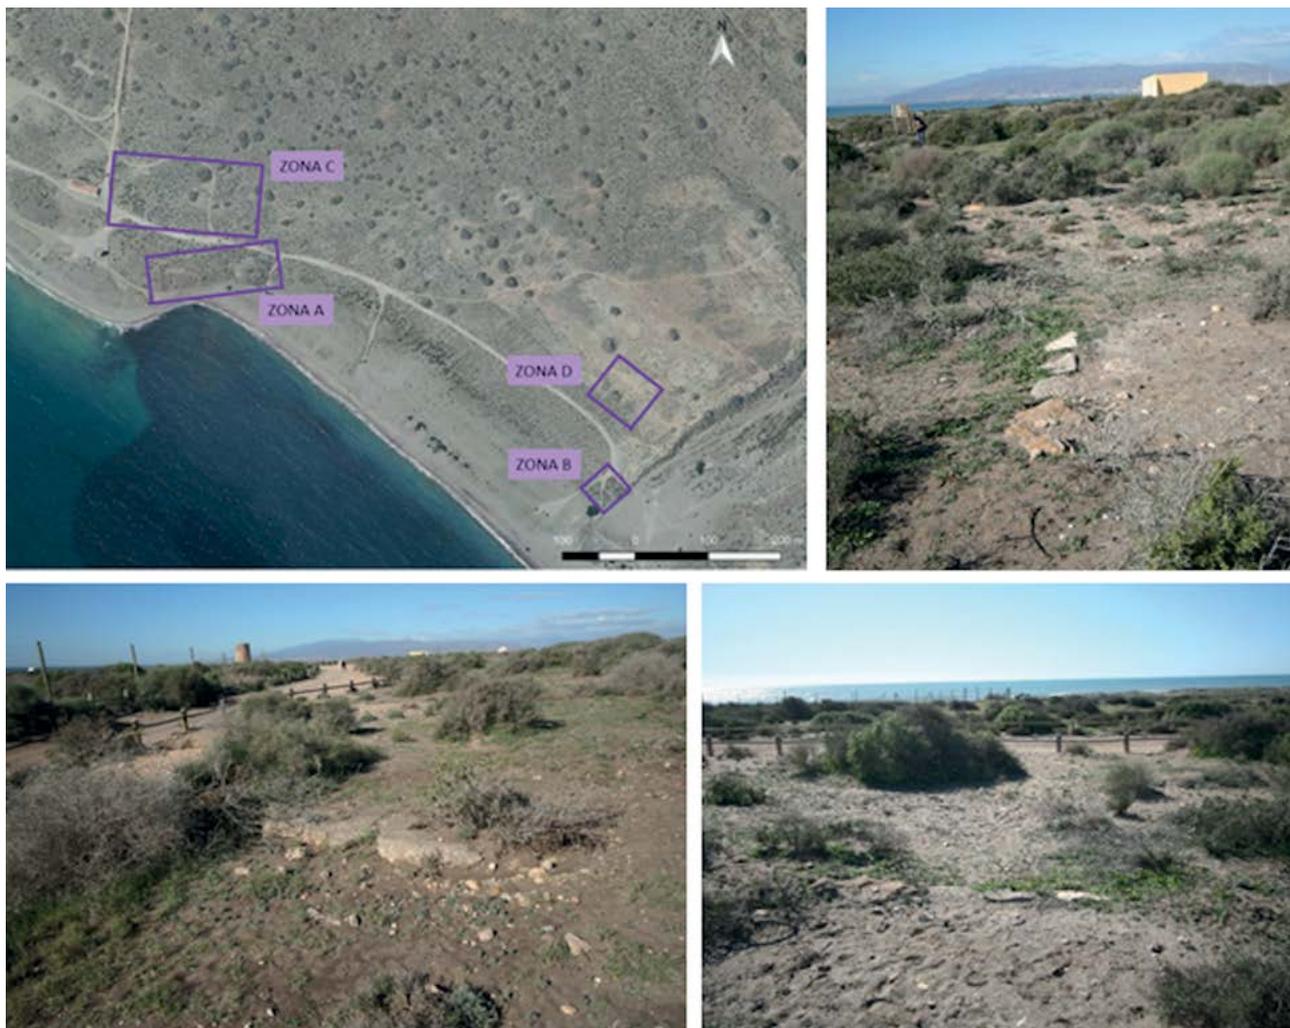
Figura 4.16. Zona C, detalles de muros.

Como se ha anticipado, nuestros estudios han permitido ampliar el área del yacimiento con la documentación de la Zona C asociada a construcciones y la Zona D relacionada con otro conchero. En cuanto a la Zona C (Fig. 4.16), está

situada al norte de la A. Aquí, tierra adentro, el viento forma dunas móviles (rampantes) con la arena de textura fina, que pueden cubrir estructuras al topar con estas y donde se desarrolla una espesa vegetación, lo que ha dificultado los trabajos. Pese a ello, en esta zona se han documentado restos de muros de mampostería, así como restos de ladrillos. Además, a partir de las prospecciones no invasivas se localizan estructuras, posiblemente de habitación, que nos indican que las instalaciones fueron más complejas que lo analizado hasta el momento, y que el conjunto de Torregarcía se inserta en un asentamiento de mayores dimensiones que habrá que caracterizar en el marco del ordenamiento poblacional y productivo propio del mundo romano y, por lo tanto, con la presencia de una aldea o *vicus*.

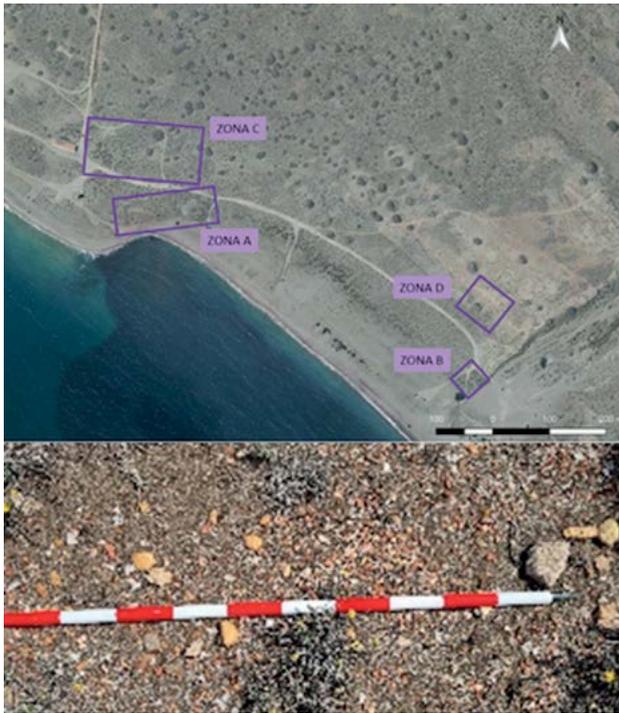
Figura 4.17. Zona D, dispersión de restos de moluscos.

Por otro lado, la Zona D se halla al NE de la Zona A y al NW de la Zona B (Fig. 4.17). Se caracteriza por la dispersión de restos de moluscos en un área que tiene como eje más largo 87,5 m y como menor 57,7 m, pero solamente se ha podido hacer un reconocimiento visual. Debido a que estamos en un momento inicial en su proceso de investigación sería precipitado caracterizarlo como un conchero pues no se observa una importante elevación con

respecto a su entorno. En ella siguen predominando los restos de *Hexaplex trunculus*.

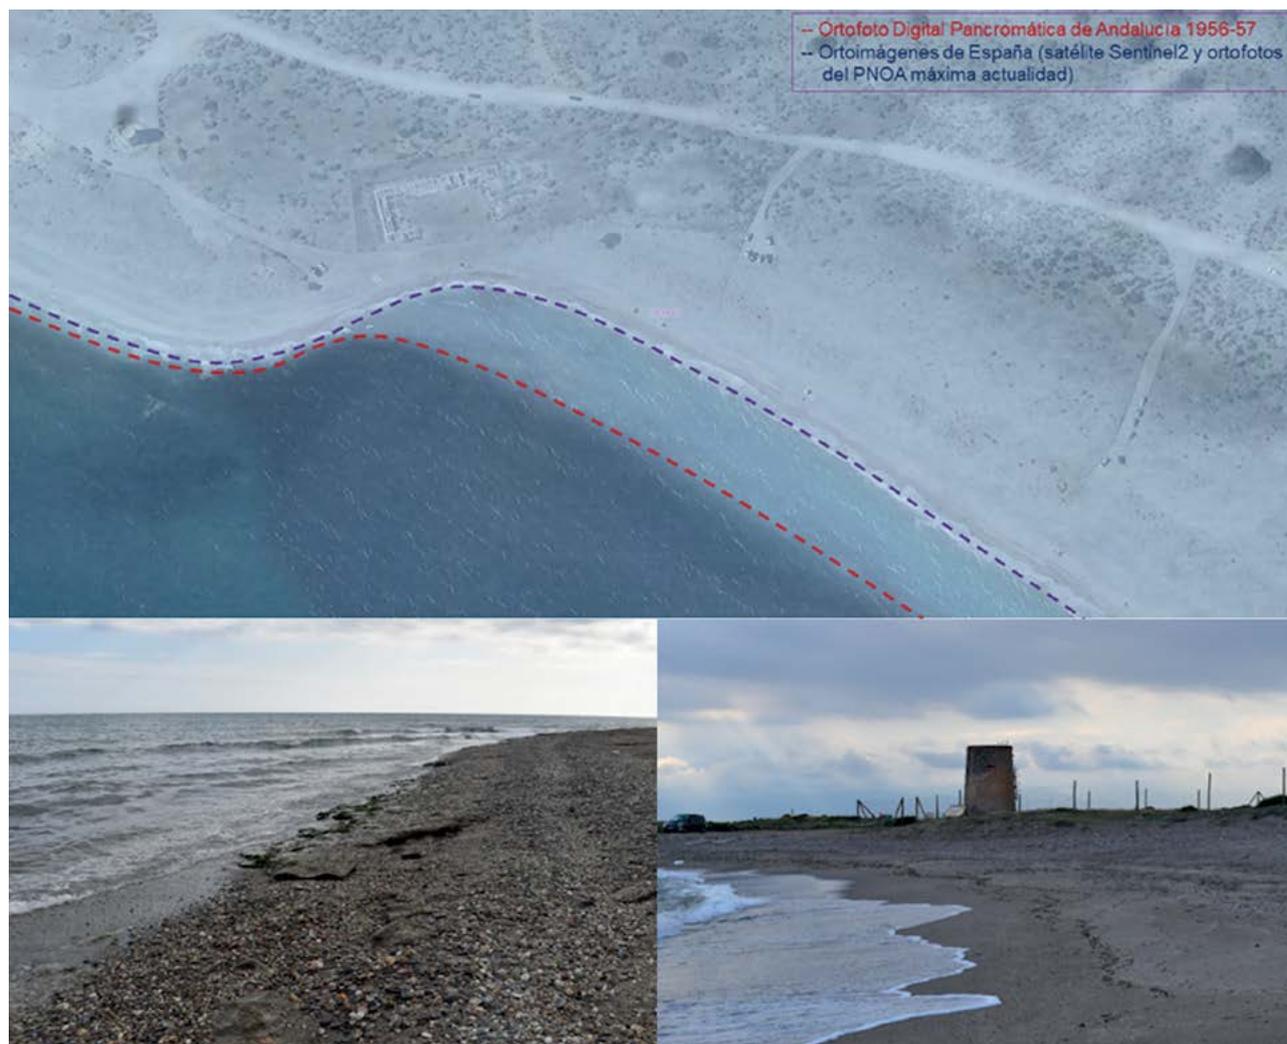
Figura 4.18. Reconstrucción de la línea de costa (imagen sup.) y detalles de la playa de Torregarcía.

yacimiento a los escasos 10 m actuales, lo que ha afectado gravemente a las instalaciones del yacimiento (Fig. 4.18), y a su posible fondeadero si es que estuviera en esta zona³.

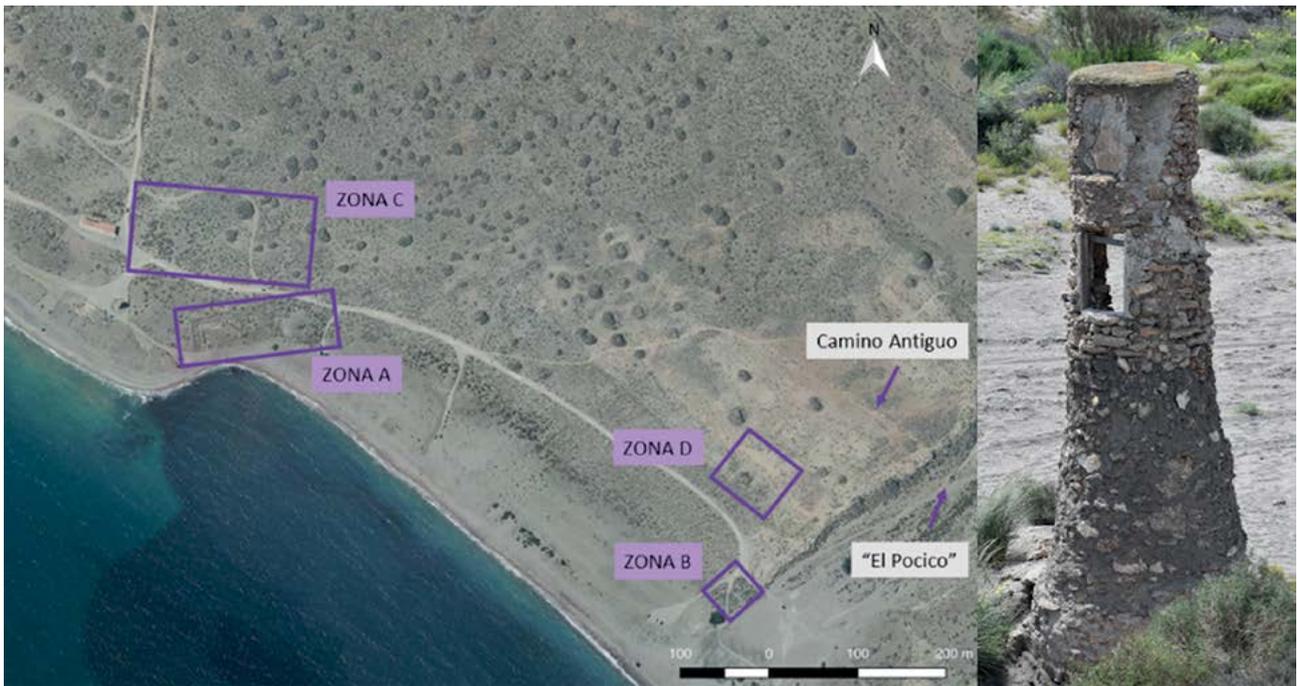
Figura 4.19. Yacimiento arqueológico de Torregarcía y su relación con “El Pocico”. A la derecha la estructura de “El Pocico” en 2021.

El segundo es el denominado “El Pocico” o “Pozo de Torregarcía”, situado en la rambla de las Amoladeras (Fig. 4.19). Su presencia en esta zona está en relación con las captaciones que se practican para obtener el agua depositada bajo el curso de las ramblas. Esta se filtra por su propio lecho al aminorar la velocidad en los tramos finales tras las escasas, pero fuertes, lluvias de primavera y/o de otoño (Pulido 1993). Es este fenómeno lo que explica la ubicación de este curioso pozo, que se encuentra en el tramo final de dicha rambla a unos 420 m de su actual desembocadura. La erosión al final de la rambla ha provocado que lo que actualmente se observa en

el pozo es su revestimiento interno y está desprovisto del terreno que lo soportaba. La estructura es lo que queda en pie tras los sucesivos desprendimientos de las orillas de la rambla erosionadas por las fuertes avenidas del agua desde su curso alto, que arrastran grandes depósitos y desgarran los de su curso final acumulándose unos metros más abajo. Así pues, presenta un aspecto de torre o chimenea, de aproximadamente cinco metros de altura, siendo testigo excepcional de la enorme erosión del suelo aluvial en el que se encontraba.

A este se le atribuye un origen romano. De hecho, la estructura está realizada en mampostería trabada con mortero de cal, y presentaba tres puertas a distintas alturas (una de ellas ya desaparecida), lo que indica que estas se tuvieron que ir haciendo a medida que disminuía la altura de la superficie debido a la erosión. Por lo tanto, lo que se ve es el esqueleto de lo que desde su día hasta épocas cercanas sirvió de estructura de captación del agua subterránea de la rambla.

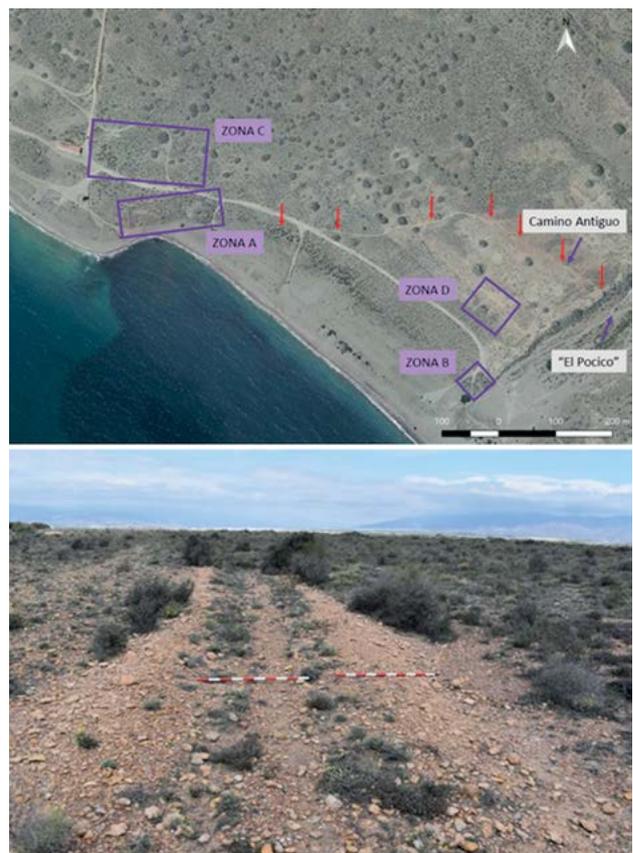
Figura 4.20. Yacimiento arqueológico de Torregarcía y su relación con el camino antiguo. Detalle del camino (imagen inferior).

de un camino que pone en contacto directo “El Pocico” con esta zona de Torregarcía (Fig. 4.20). Sus medidas, de aproximadamente tres metros de ancho, y su aspecto, lo hacen totalmente distinto a un camino más actual que lo corta en algunos tramos y que recorre parte de esta zona del Parque en sentido NE-SW (en cuyas partes mejor conservadas presenta una anchura de un poco más de dos metros) y que aprovechó parte de su trazado.
