Pillo, Romano - P.o. Sepulcri

Torre Annunziata

Notizie di scavo archeologico

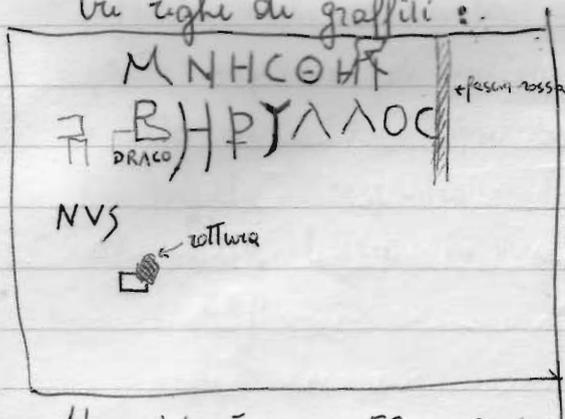
Il pavimento è distribuito in fondo del
 condotto per chi viene (a) ~~scavato~~ dal
 alto, decorato colle solite sintami:
 linee oblique a fase rosse, presenta
 tre righe di graffiti:

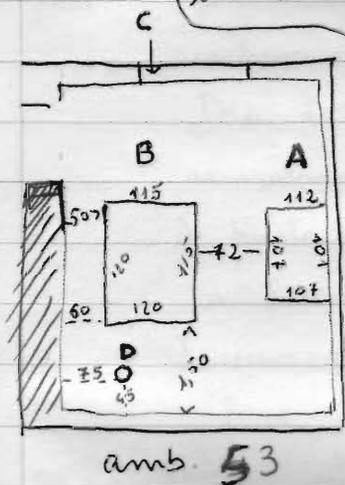
dell'ambiente, la fossa A
 è addossata alle pareti sud e
 le fosse B, più grande e in
 linea con le A, è spostata paral-
 lelamente al muro nord.

Nell'angolo nord-ovest
 dell'ambiente quattro
 fori due per parte
 al limite superiore dello
 scavo uno e due più

in alto segnano l'attacco per una struttura forse in legno.
 Ad essi corrisponde il foro D nel pavimento.

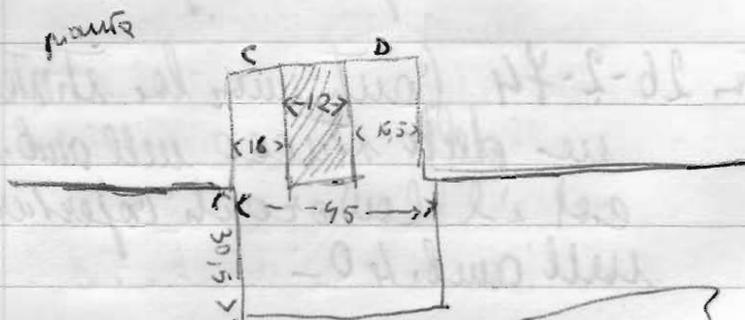
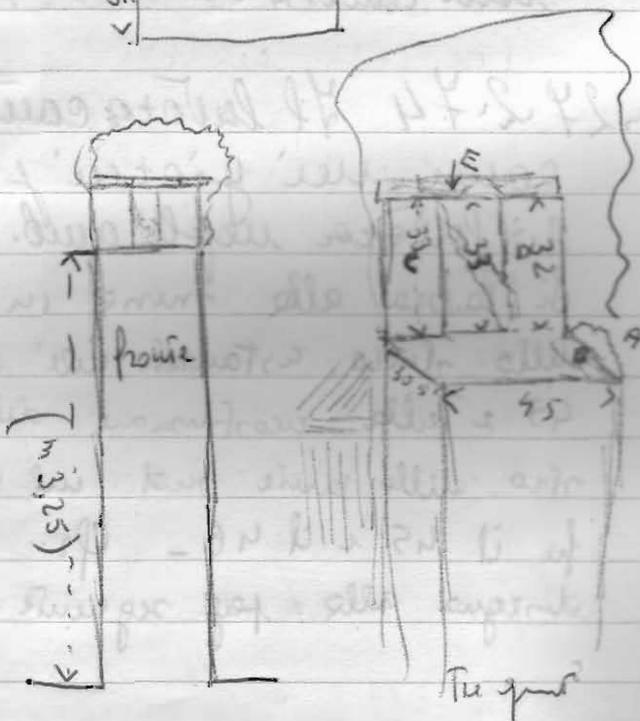
disegni occupanti per la trave con pilastro. Trave auto 45x45
 d 46

Il fondo C e D sono intonacati

in E un livello di malta, ed alla base
 lato sinistro di D

In A stucco a convezione

In B render di legna carbonizzato

In data 27-2-74 Il lavoro continua come nei giorni precedenti. Si lavora negli amb. 45 e 46. Si lavora alle mure in opera dello stucco restaurato nell'amb. 45 e alla ricostruzione del pilastro delle porte sud nel passaggio fra il 45 e il 46 - Per il disegno alle pag. seguenti -

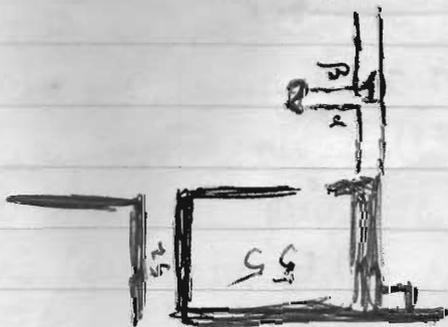
A m. 1 circa del piano arduo
affiora la sommità di un
muro in dir. N-S, (a) della
spessa compenso di un 45-50 adeg
riverito di intonaco grezzo sulle pareti

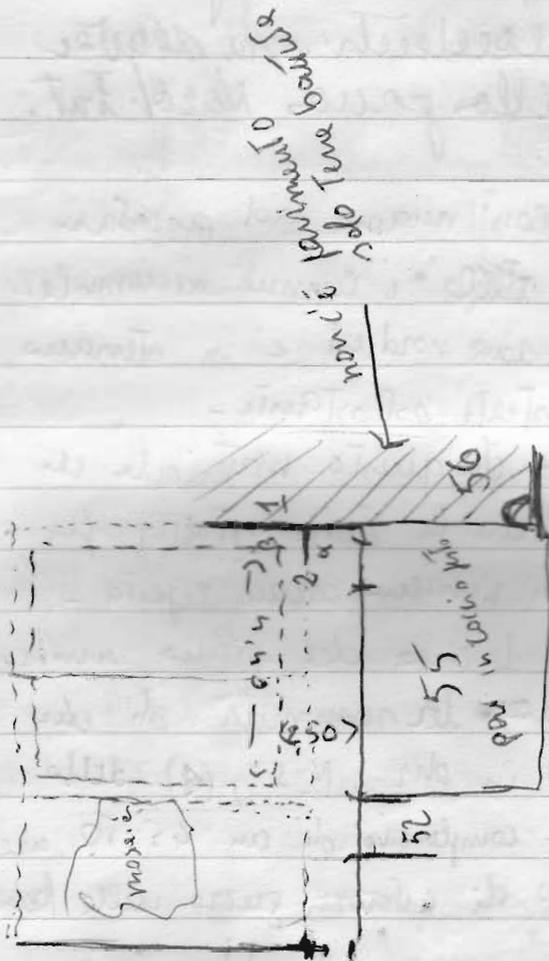
presunte planimetria pure dello stesso

est è costruito con pietre squadrate.
 Si intravede la presenza di
 un'apertura murata con pietre a
 matto come nella facia est del
 muro est dell'amb. 55. All'interno
 del muro l'angolo α presenta
 le due facce affuscate in rosso
 come la parte nord-estime dell'amb.
 55, mentre le due facce dell'angolo
 β sono rivestite di intonaco
 bianco + grossolano.

I muri descritti appaiono essere
 stati troncati in altezza già
 in antico, come dimostrano il
 fatto che lo strato di tegole
 è visibile sopra le cime dei muri
 e all'interno non si rinvengono
 le pietre e i frammenti di intonaco
 che si rinvengono nei volti.

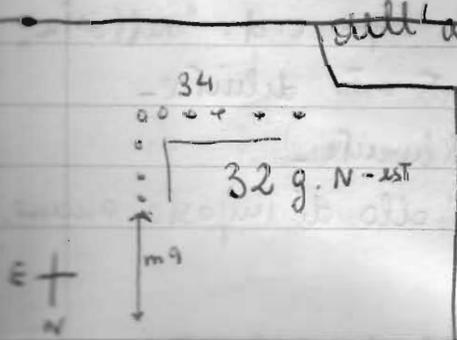
In linea con l'ultima
colonna dell'amb. ~~34~~ che si
trova nell'amb. 34 (cf. fig.), nell'area
indicate come n. 32 gian.
n. est, a m. 9 in dir.
nord dalla predetta colonna

durante lo steno dell'ultimo strato di lapillo dello spessore di cm 30-35 circa, si è rinvenuta

→ un pilastro in marmo (?)
grigio alto cm 110 x 20 x 13, ~~che~~ giaceva in posizione obliqua, quasi orizzontale, con un lato poggiate sul piano antico, la parte superiore poggiava sullo strato di lapillo da cui le determinate incrostazioni calcaree. Intorno ad esso ~~si~~ sono stati ritrovati numerosi frammenti ceramici:

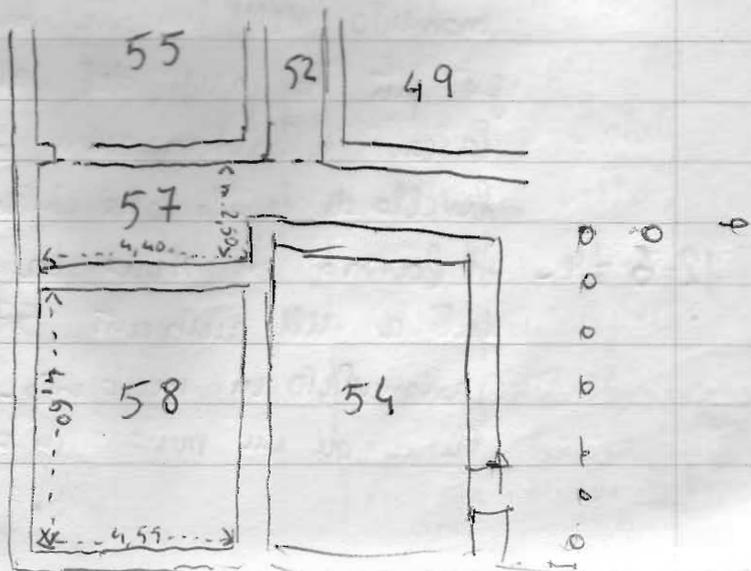
11-6-74 - lo stesso nel settore anzistante i
vani 55-55-52 ~~devesse~~, per
quanto non completato fino al
piano antico, (visto infatti l'ultimo
piano di battello), previste di
chiudere le intrusioni dell'aria

Il vano 58, sembrando al momento attuale essere un giardino circondato da bassi pilastri forse in rapporto con il vano 54 ~~per~~

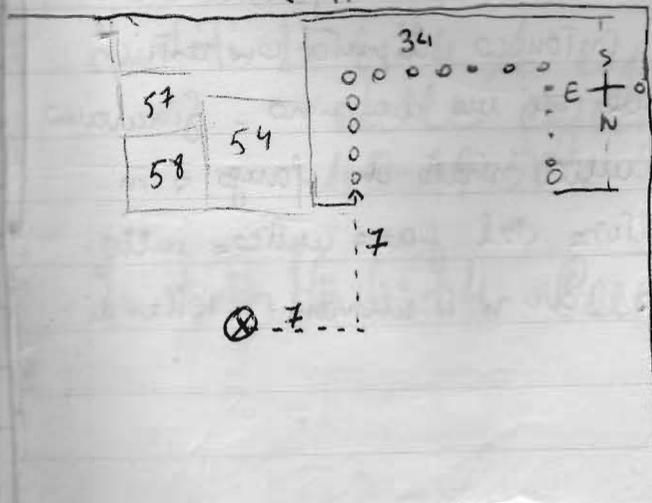
Si ripete che a m. 7 in dir. Nord dall'
 ultimo abruzo nord dell'ala est del
 partito 34, e a m. 7 in dir. est
 dalle medesime linee, nel punto osi iden-
 tificato con \otimes

in figura è stato
 rinvenute nello
 stesso dell'ultimo
 livello di legillo
 una teste di
 mano bianco,
 (pessava sul piano aulico)
